Graffiti-Entfernung

Schön wie am ersten Tag

Anlässlich ihres 130-jährigen Bestehens hat die Fassade der denkmalgeschützten St.-Petri-Kirche in Dresden erstmals vollständig in altem Glanz erstrahlen sollen. Die Reinigung der sanierungsbedürftigen Bereiche übernahmen die Experten der Thoralf Hase Fassadenreinigung, die von dem Kooperationspartner Graffiti Ex GmbH & Co. KG (kein Schreibfehler, Graffiti Ex schreibt sich tatsächlich mit tt) unterstützt wurden. Die beiden Dresdener Unternehmen verfügen über einzigartige Fachkenntnisse in der Instandsetzung historischer Baumaterialien.

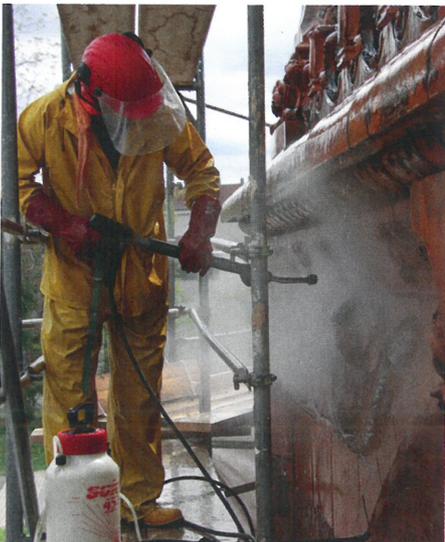
Die Fassade und die Terracotta-Elemente der Kirche wurden im ersten Schritt mit einem Heißwasser-Hochdruckreiniger und Zusatz eines flusssäurefreien Steinreinigers abgestrahlt.

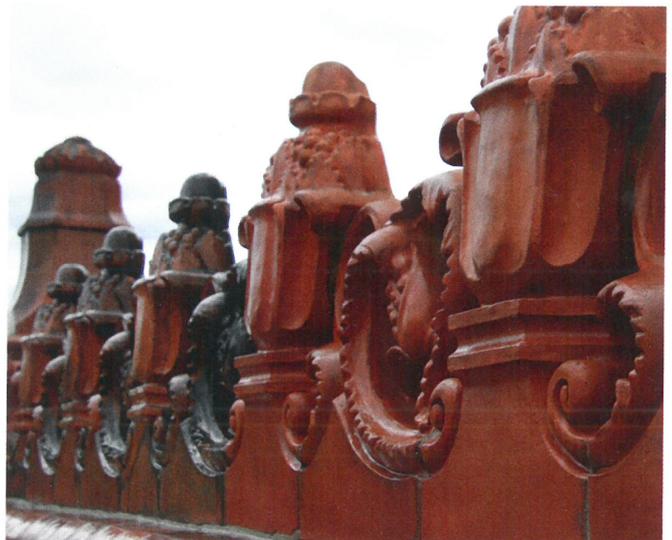
Auf den Terracotta-Elementen hat sich in 130 Jahren eine schwer zugängliche Patina aus Ruß, Schmutz und Öl niedergeschlagen.

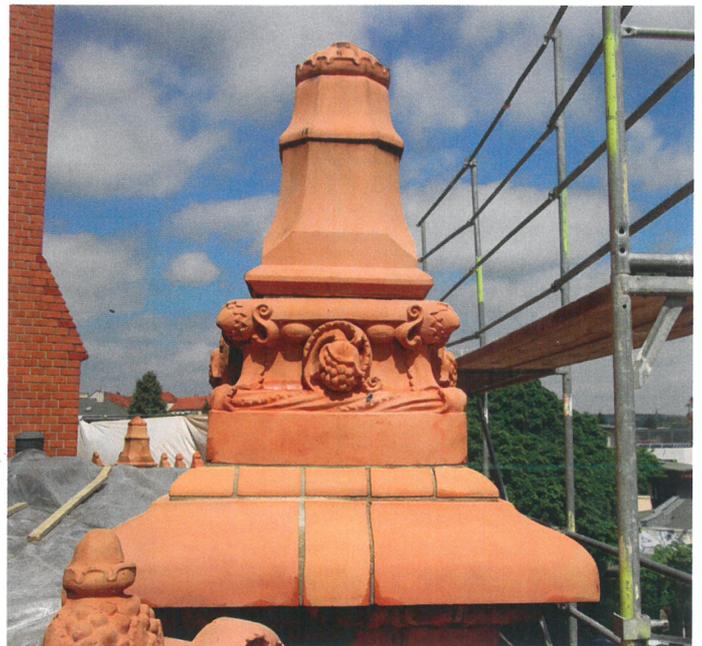
Nach Abschluss der Reinigungsarbeiten erscheinen die Terracotta-Zierelemente erstmals wieder in ihrer ursprünglichen Schönheit.

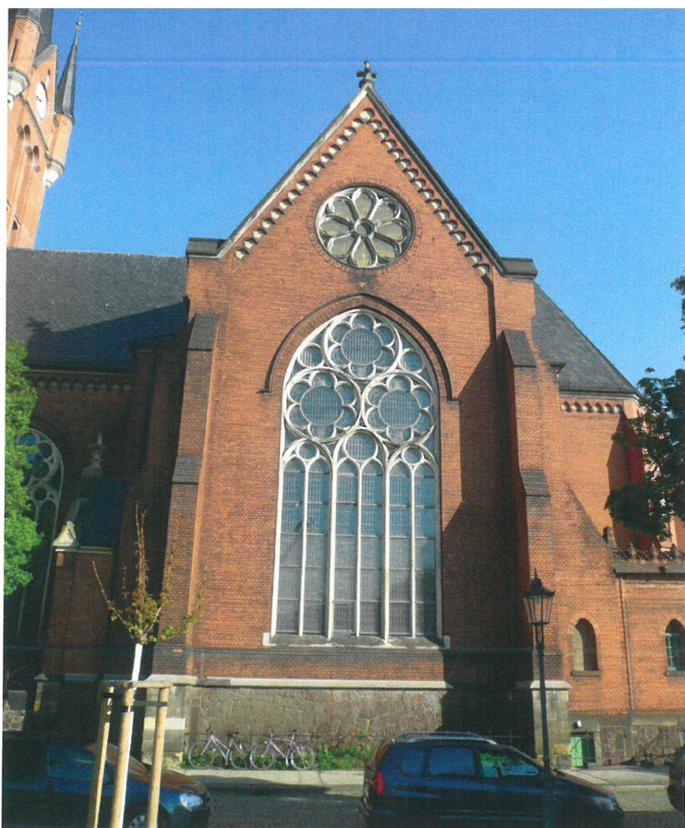
Die Fassadensanierung erwies sich als besondere Herausforderung. Auf dem zu säubernden Mauerwerk und den Terracotta-Elementen klebte eine fast eineinhalb Jahrhundert alte verkrustete Patina aus Staub, Ruß, Öl und Schmutz, am Ostflügel kamen Wasserschäden hinzu. Um das Bauwerk sachgerecht zu sanieren, hatte das Architekturbüro Anwand diverse Materialproben genommen und eine Reinigungslösung entwickelt, die ausgeschrieben wurde: Die Klinker sollten mit einem Hochdruck-Gerät und Verwendung eines Steinreinigers, die Terracotta-Elemente mit einer Kombination aus Hochdruck- und Jos-Strahlverfahren behandelt werden.

Auf der 130 Jahre alten St.-Petri-Kirche in Dresden hatte sich eine Patina aus Ruß, Öl und Schmutz gebildet.

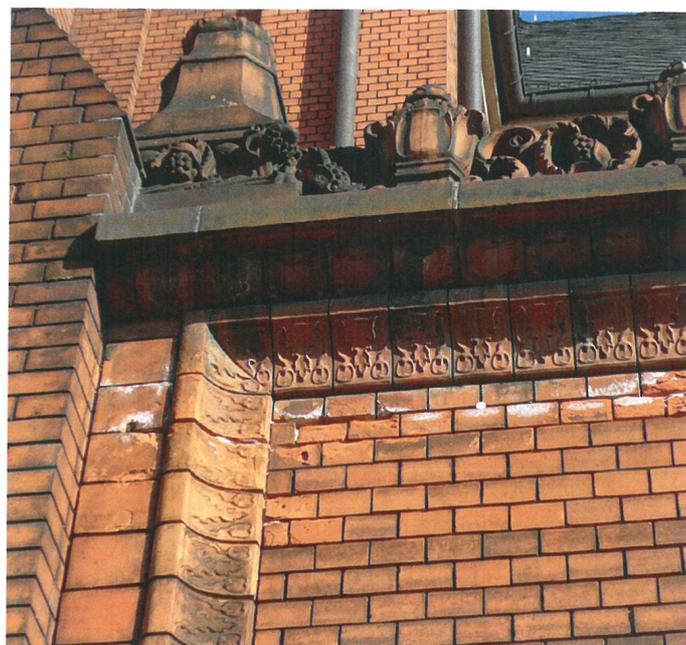
Am Ostflügel des Gotteshauses zeichnen sich deutliche Wasserschäden ab.

Im nächsten Schritt gingen die Dresdener Reinigungsexperten an die Sanierung der Wasserschäden. Im Laufe der Jahre hatten Feuchtigkeit und Salze dem Mauerwerk zugesetzt und zu unansehnlichen Gipskrusten geführt. Letztere wurden mit einer Spezialpaste behandelt, die auf die betroffenen Stellen aufgesprüht wurde. Die in der Paste enthaltenen natürlichen Wirkstoffe binden Kalk und ausgetretene Mineralien. Das Gemisch trocknet dabei langsam aus und kann nach drei bis fünf Tagen einfach abgebürstet werden. Im Anschluss erfolgte eine Behandlung mit Entsalzungskompressen. Diese enthalten ein Gemisch aus Cellulose, Betonit, Gesteinsmehl und destilliertem Wasser, werden auf die betroffenen Mauerwerkteile aufgelegt und nach dem Trocknen abgezogen. Danach werden die Verfugungen saniert.

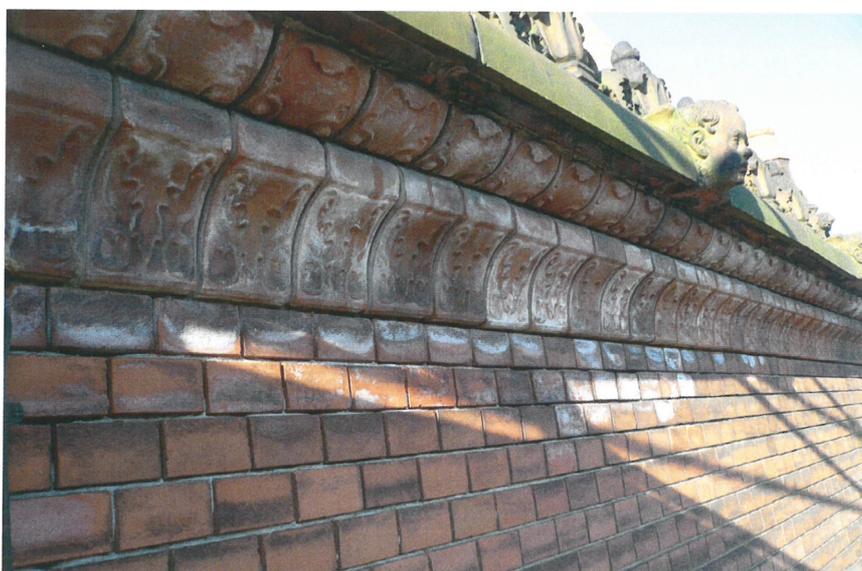
Unübersehbar: Wasserschäden am Mauerwerk der St.-Petri-Kirche. Sie werden mit einer Spezialpaste behandelt, die Kalk und ausgetretene Mineralien bindet.

Wenn auch diese Arbeiten abgeschlossen sind, soll die Kirche einen diffusionsoffenen Hydrophobierungsanstrich erhalten. Er wird eine schnelle Wiederanschmutzung verhindern und das Gebäude zukünftig vor Feuchtigkeit und Nässe schützen. Die St.-Petri-Kirche wird dann wie im Jahr 1890 herausgeputzt sein – und der 130. Geburtstag kann kommen.
