## FASSADENREINIGUNG MIT HINDERNISSEN

# ERFAHRUNG FÜHRT ZUM ERFOLG

Wohnungsunternehmen sind nicht nur für Bau, Bewirtschaftung und Verwaltung von eigenen Wohnimmobilien zuständig, sondern auch für deren Instandhaltung. Dazu schließen sie Verträge mit Fachfirmen ab, beispielsweise für den Unterhalt von Fassaden. Schon der erste Auftrag zu einer Fassadenreinigung in Halle (Saale) wurde für den Dienstleister zu einer Herausforderung.

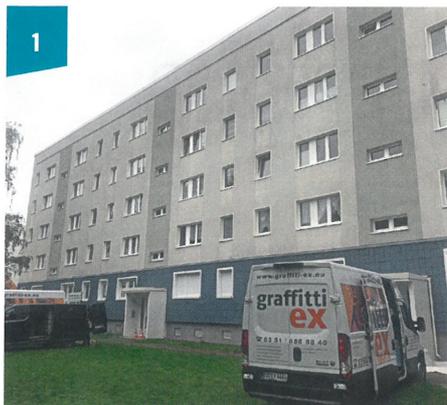
**1** Der Dresdener Dienstleister Graffiti-ex hatte die Aufgabe, die Außenfassade eines Wohnblocks im Stadtteil Halle Südstadt zu reinigen.

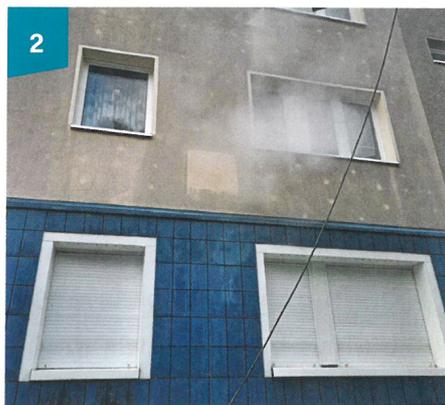
**2** An dem Objekt versagte die klassische Reinigungsmethode: Die Schmutzschicht trotz dem 120 Grad Celsius heißen Wasserdampf.

stand wieder hervorzuholen. In dem Wohnblock in Halle blieb die erwartete Wirkung jedoch aus. „In meiner mehr als zwanzigjährigen Berufspraxis habe ich noch nie etwas derartiges erlebt“, berichtet Torsten Höhne. „Die bearbeitete Fassade sah nach der Heißdampfreinigung noch genauso aus wie vorher. In diesem Zustand wären die Arbeiten von der HWG nie abgenommen worden, das stand fest. Daher mussten wir eine Lösung finden, die zum gewünschten Ergebnis führen würde.“

abspülen. Darunter kam der ursprüngliche Farbanstrich der Fassade wieder zum Vorschein. Warum die anfängliche Heißdampfbehandlung nicht fruchtete, kann sich der Reinigungsfachmann nicht erklären. Er vermutet jedoch, dass die in der näheren Umgebung von Halle angesiedelte Großindustrie, darunter diverse Chemieunternehmen und eine Raffinerie, eine Rolle spielen könnte.

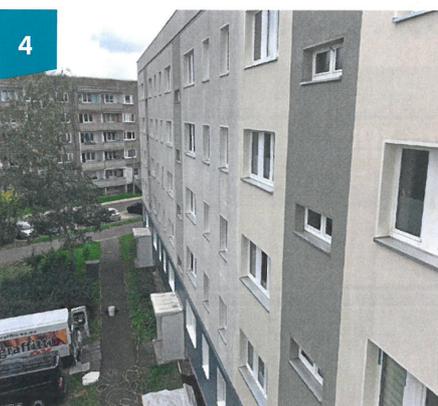
**3** Erst nach dem Auftrag eines biologisch abbaubaren, desinfizierenden Moos- und Algenentferners ließ sich die an der Hausfassade abgelagerte Patina einwandfrei entfernen.

Bei der Suche kam Torsten Höhe das enorme Arsenal an Spezialchemikalien zugute, mit dem das Unternehmen aufgrund seines breiten Tätigkeitsspektrums ausgestattet ist. Seine Wahl fiel auf einen biologisch abbaubaren, desinfizierenden Moos- und Algenentferner, den er zuvor an einer Probefläche ansetzte. Die Wirkung erstaunte selbst den ausgefuchsten Experten: Innerhalb weniger Minuten nach dem Auftrag hatte sich der Biofilm gelöst und ließ sich mit klarem Wasser einfach
