Graffiti-Entfernung

Schön wie am ersten Tag

Anlässlich ihres 130-jährigen Bestehens hat die Fassade der denkmalgeschützten St.-Petri-Kirche in Dresden erstmals vollständig in altem Glanz erstrahlen sollen. Die Reinigung der sanierungsbedürftigen Bereiche übernahmen die Experten der Thoralf Hase Fassadenreinigung, die von dem Kooperationspartner Graffiti Ex GmbH & Co. KG (kein Schreibfehler, Graffiti Ex schreibt sich tatsächlich mit tt) unterstützt wurden. Die beiden Dresdener Unternehmen verfügen über einzigartige Fachkenntnisse in der Instandsetzung historischer Baumaterialien.

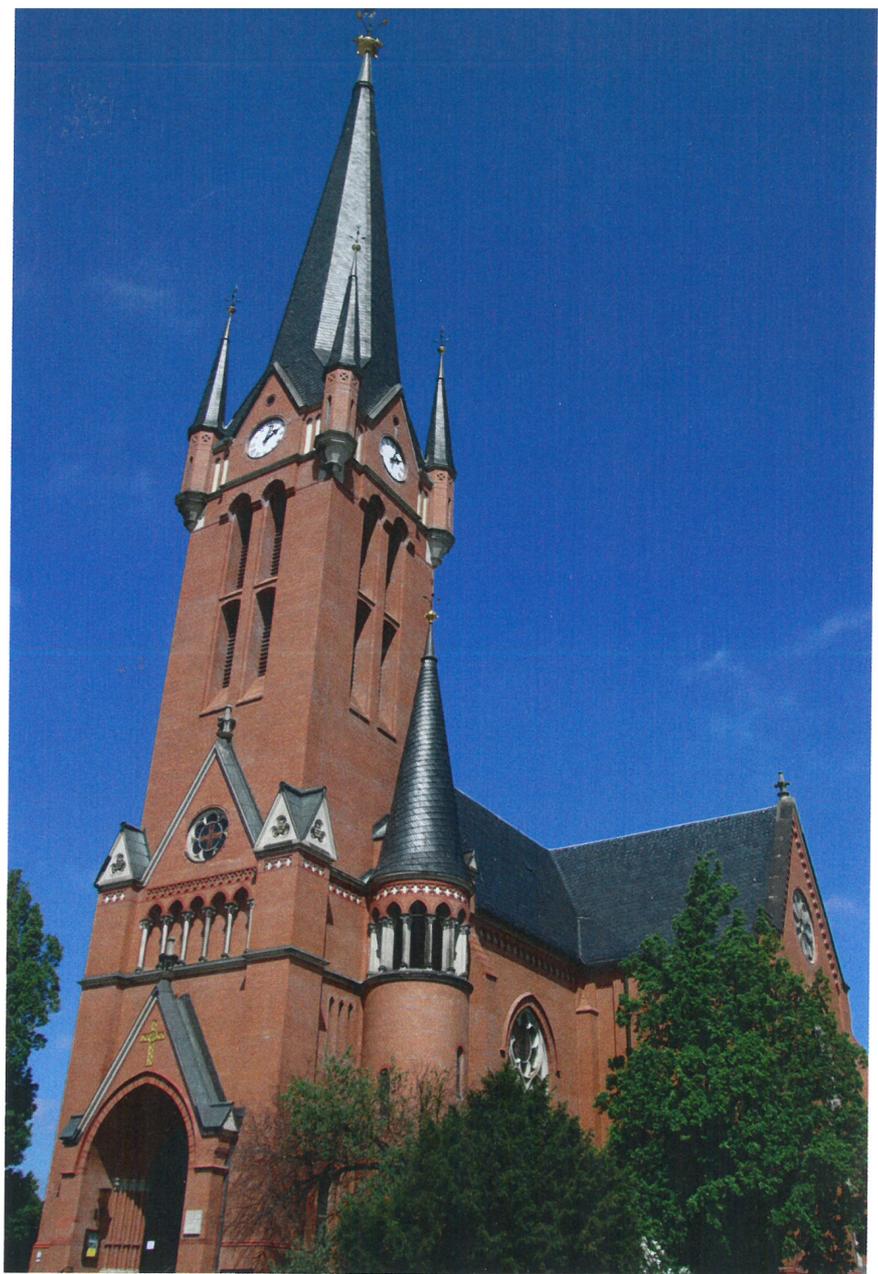
Zu ihrem 130. Geburtstag werden die Sanierungsarbeiten an Dresdens St.-Petri-Kirche erstmals vollständig abgeschlossen sein.
