bauhandwerk

Reinigender Sandsturm

Anlässlich ihres 130-jährigen Bestehens sollte die Fassade der denkmalgeschützten St.-Petri-Kirche in Dresden erstmals vollständig saniert werden. Die Reinigung der Fassade übernahm die Thoralf Hase Fassadenreinigung, die von dem Kooperationspartner Graffiti-ex unterstützt wurde.

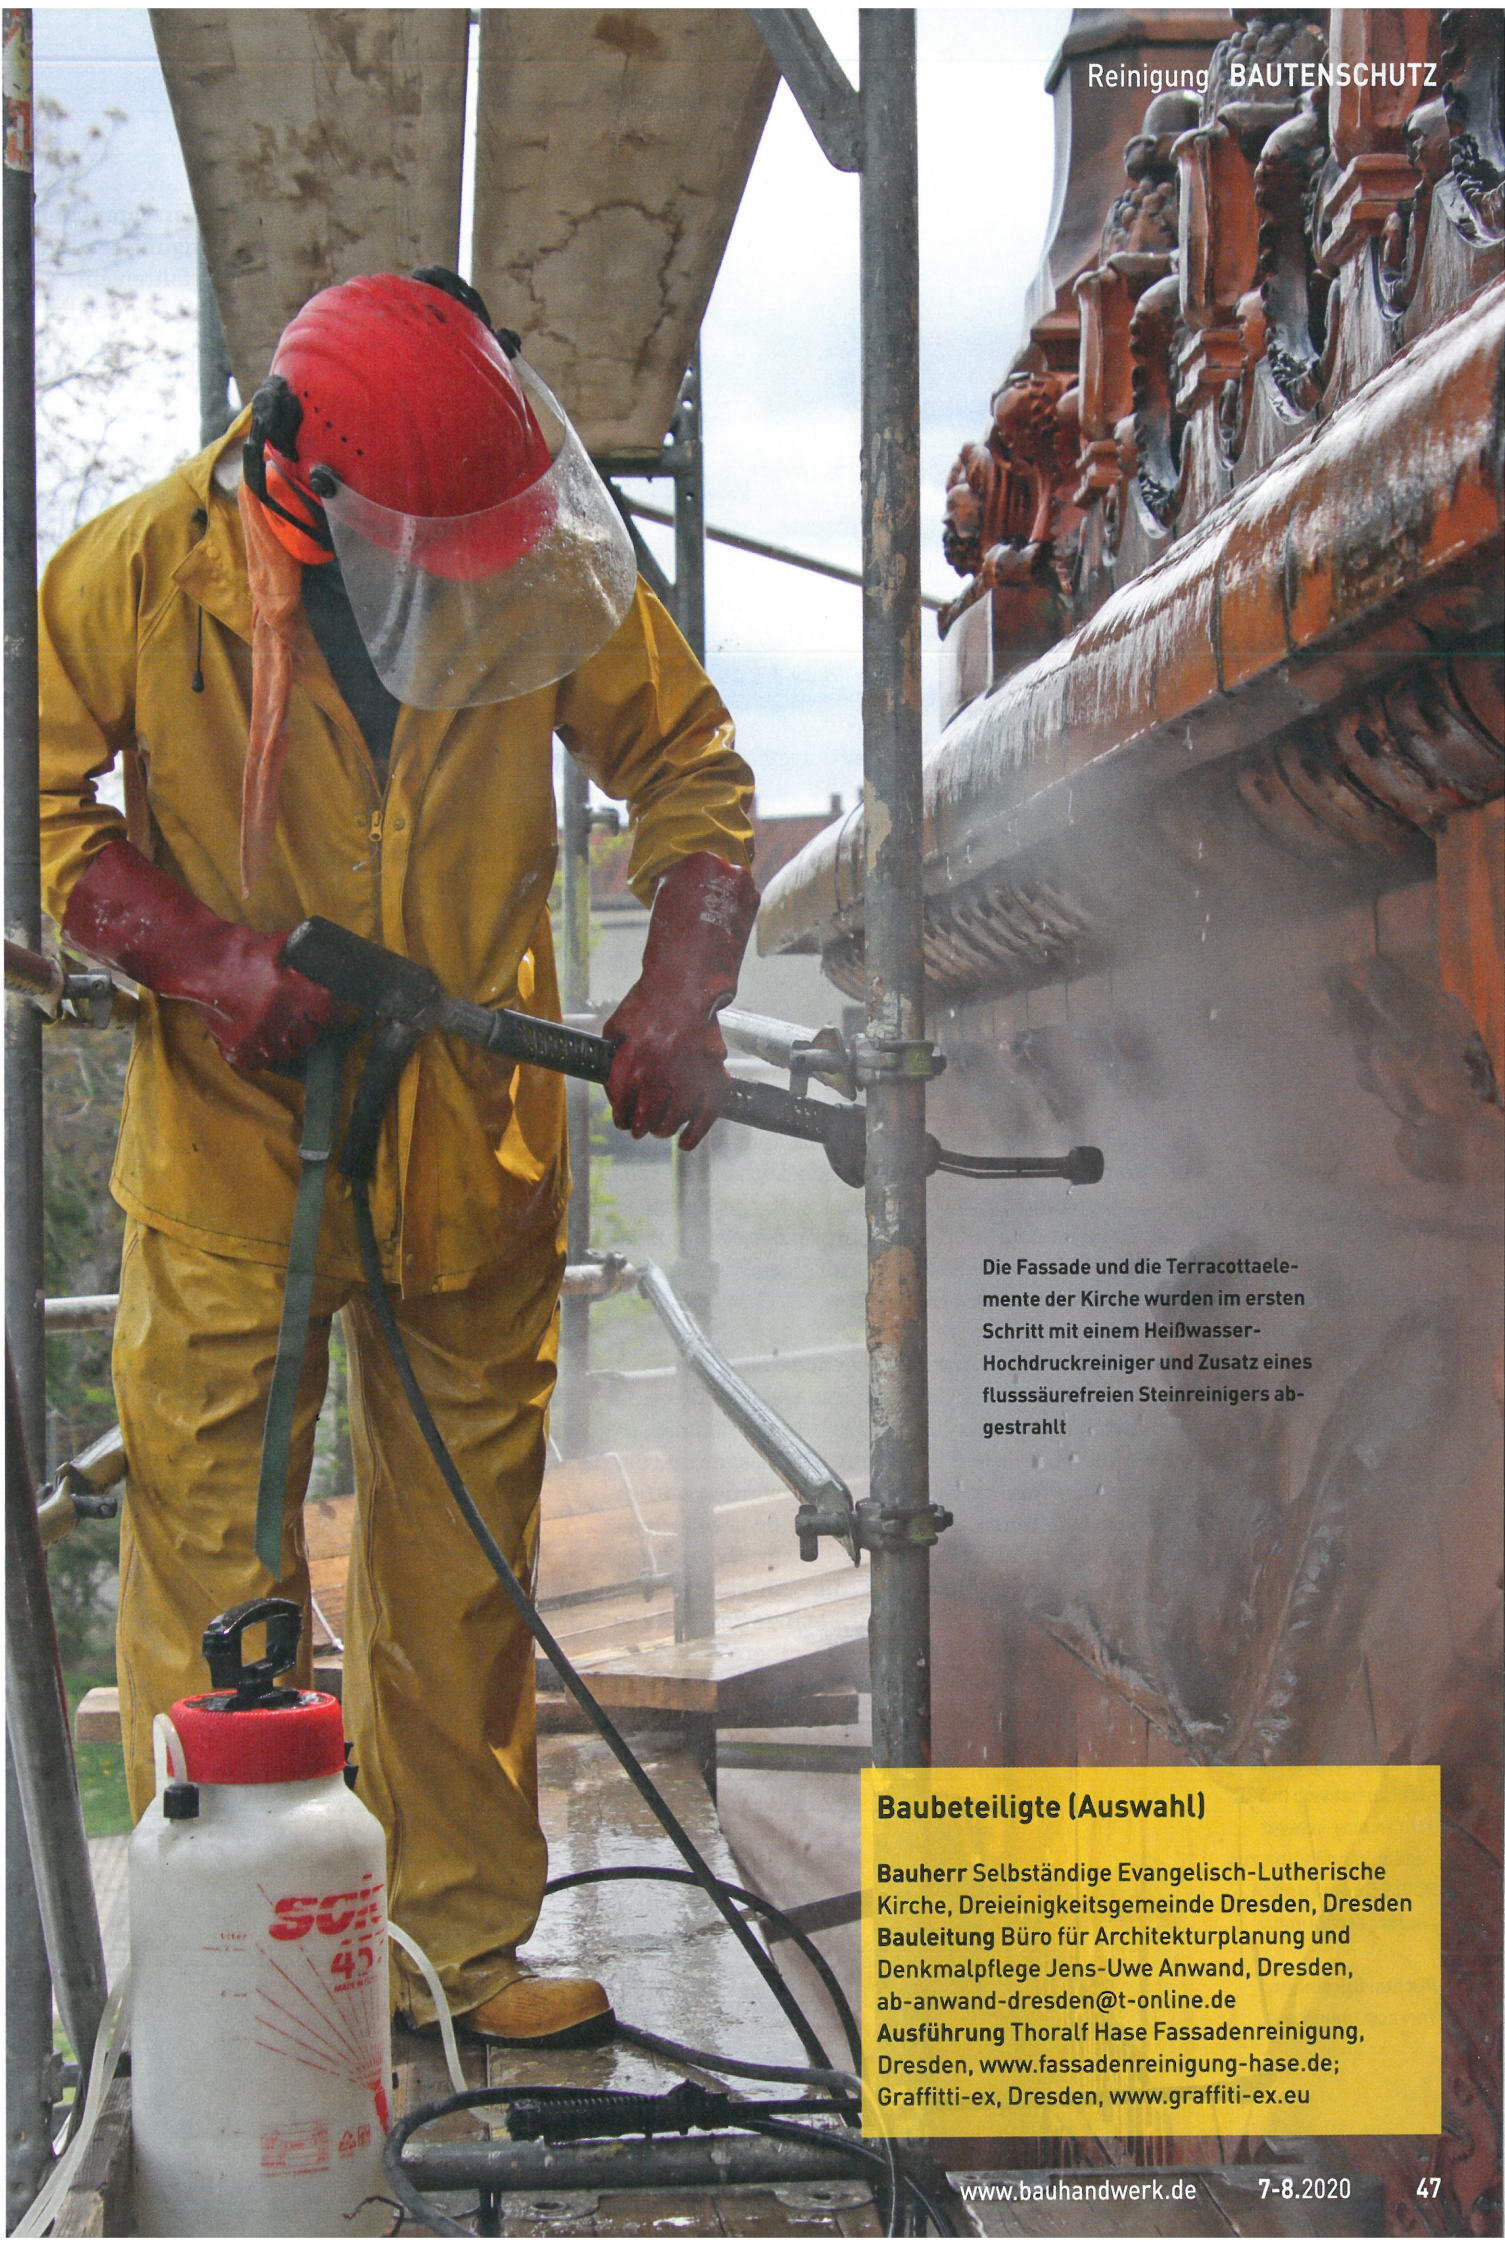
Die Fassade und die Terracottaelemente der Kirche wurden im ersten Schritt mit einem Heißwasser-Hochdruckreiniger und Zusatz eines flusssäurefreien Steinreinigers abgestrahlt

Nach der Einrüstung der Süd- und Ostseite des Gotteshauses am Großenhainer Platz begannen die Arbeiten zur chemischen Reinigung der Fassade und der reliefartigen Terracotta-Elemente. Sie wurden von den Spezialisten-Teams mit einem Heißwasser-Hochdruckreiniger und Zusatz eines flusssäurefreien Steinreinigers bearbeitet, wobei die jahrzehntealten Schmutzverkrustungen eine zweimalige Bearbeitung erforderlich machte. Während die frühere Schönheit der Backsteine wieder zum Vorschein gekommen war, waren auf den reliefartigen, aus Ton gebrannten De-

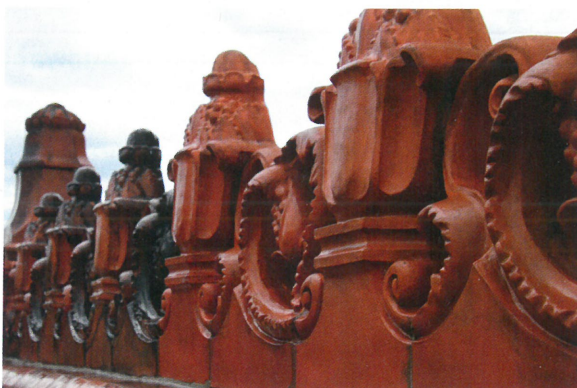
Auf den Terracottaelementen hat sich in 130 Jahren eine schwer zugängliche Patina aus Ruß, Schmutz und Öl niedergeschlagen

koren noch immer partielle, starke Verschmutzungen zurückgeblieben. Für die Nachreinigung setzten die Reinigungsspezialisten das Jos-Verfahren ein.

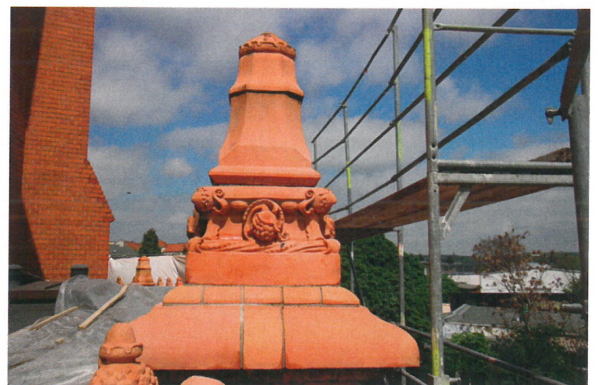
Rechts: Gereinigtes Terracottaelement

Bei dieser materialschonenden Methode werden ein feinkörniges Strahlmittel – in diesem Fall ein kubisch gemahlenes Dolomit-Steinpudermehl mit einer Härte nach Mohs von etwa 3,0 bis 3,5 – und Wasser mit einem Niederdruck von 3 bar durch eine spezielle Düsengeometrie „geblasen“. Bei dem dadurch erzeugten kreisförmigen Austritt des Reinigungsgemisches entsteht ein Wirbel, der – ähnlich einem Sandsturm – einen scheuernden Effekt hat. Dieser kann genutzt werden, um selbst schwer zugängliche Bereiche und filigrane Ornamente wieder wie neu aussehen zu lassen. Auch bei den Terracotta-Elementen der St.-Petri-Kirche stellte das Verfahren sein Potenzial unter Beweis: Erstmals seit der Errichtung der Kirche präsentieren sie sich in ihrer originalen Ästhetik.
