Kommunalwirtschaft

Historische Aufgabe

Ungeplante klebrige Rückstände

Kärcher reinigt die Hufeisentreppe am Schloss Fontainebleau bei Paris

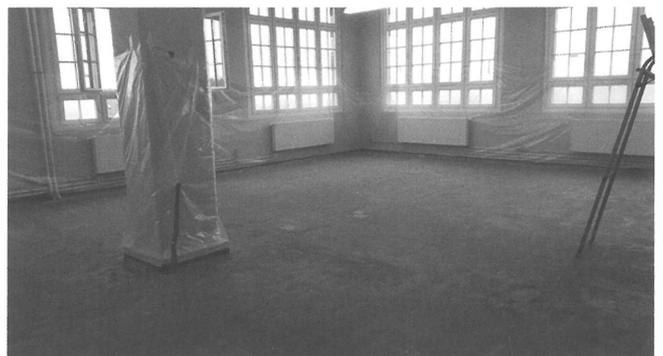
Wegen der wasser- und chemikalienbasierten Tätigkeiten hatten die Experten von Graffiti-ex und Thoralf Hase Fassadenreinigung die Wände und Säulen der ehemaligen Museumswerkstatt mit Folie abgehängt.
Bild: Thoralf Hase

Die Reinigungsarbeiten in der ehemaligen Museumswerkstatt verliefen in mehreren Arbeitsschritten. In der ersten Phase testeten die Experten auf einer kleinen Probefläche das optimale Vorgehen und die geeigneten Mittel; diese sollten eine hohe Löslichkeit gegenüber dem Klebstoff haben. Aufgrund des laufenden Museumsbetriebs sollten sie außerdem möglichst geruchsarm sein und vor allem die Struktur des ursprünglichen, unter der Leimschicht verborgenen Bodens und seiner Patina erhalten. Nachdem das Verfahren klar war, wurde die „Baustelle“ in Phase 2 für die wasser- und chemikalienbasierten Tätigkeiten vorbereitet und die Wände und Säulen mit Folie abgehängt. Aus Gründen des Arbeitsschutzes wurde zudem eine leistungsfähige Absaugvorrichtung aufgestellt, mit der die gebrauchte Luft aus dem Innenraum nach Draußen abgeführt

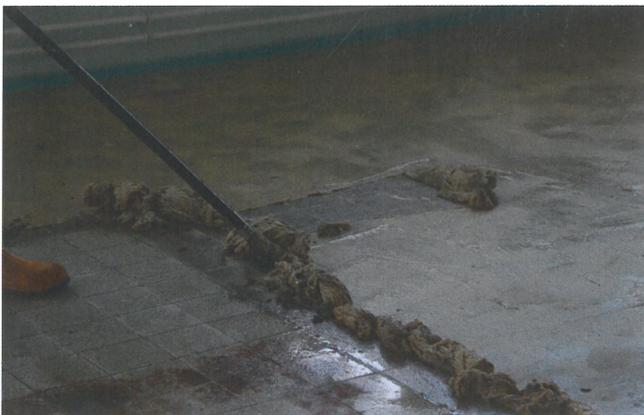
Nach einer 24-stündigen Einwirkzeit hatte der Abbeizer die Klebstoffschichten durchdrungen, so dass sie anschließend abgespachtelt werden konnten. Bild: Torsten Höhne

wurde. Im nächsten Schritt gingen die Fachleute an die abschnittsweise Entfernung des Teppichklebers. Dafür trugen sie maschinell eine gleichmäßige Schicht eines pastösen, leicht sauren Langzeitabbeizers auf. „Wir haben uns für das Spezialprodukt entschieden, weil es unsere Anforderungen an eine gute Umweltverträglichkeit, eine hohe Wirksamkeit und die Arbeitssicherheit in Innenräumen erfüllt. Die Lösemittel entweichen relativ langsam; in Zusammenhang mit der Belüftung führen sie zu einer geringen Geruchsbelastung im gesamten Gebäude und belasten unserer Mitarbeiter nicht unnötig. Aufgrund der langen Standzeit konnte es außerdem 24 Stunden auf den Flächen verbleiben, wodurch eine vollständige Durchdringung der Klebstoffschichten gelang“, berichtet Torsten Höhne, Geschäftsführer von Graffiti-ex.

Nach einer etwa mehrstündigen Einwirkzeit wurde der bräunliche Mix aus Abbeizer und gelöstem Teppichkleber bahnenweise von den bearbeiteten Flächen abgespachtelt. Die Pampe wurde in Sammelbehälter gegeben und zur fachgerechten Entsorgung gebracht. Im nächsten Arbeitsschritt mussten die verbliebenen Reste des Abbeizers mit Wasser abgewaschen werden. Hierzu wurde ein Hochdruckreinigungskrake mit Vakuumsauger eingesetzt. „Nach der ersten Nassbehandlung war bereits der ursprüngliche Boden zu erkennen. In den rutschhemmenden, genoppten Fliesen hatte sich jedoch der Schmutz vieler Jahrzehnte festgesetzt, weshalb wir anschließend eine Grundreinigung durchgeführt haben“, erläutert Torsten Höhne. „Dazu haben wir die Fläche mehrmals mit einer Scheibenmaschine mit Mikrofaserpads und einem leistungsfähigen Steinreinigungsmittel für Granit abgefahren und danach noch einmal mit der Hochdruckreinigungskrake gereinigt. Im letzten Arbeitsgang wurde die gesamte Fläche mit einem Wischautomaten und einem leicht alkalischen Unterhaltsreiniger neutralisiert. Schlussendlich lag uns das Original mit den unverkennbaren Spuren einer langen industriellen Nutzung zu Füßen.“

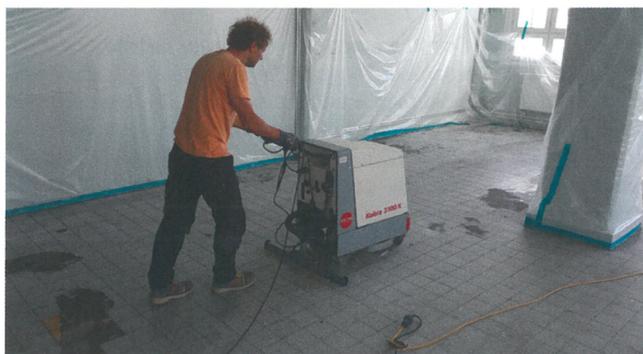
Im letzten Arbeitsschritt wurden die Fliesen mit einem Wischautomaten und einem leicht alkalischen Reinigungsmittel neutralisiert.

gekommen. Und anhand andersartiger Fliesen können frühere Bodenreparaturen abgelesen werden. Besonders beeindruckend sind aber die Lauf- und Transportflächen, die nun deutlich zu erkennen sind. Sie entstanden durch einen jahrzehntelangen mechanischen Abtrag und haben zusätzliche Narben in den Fliesen hinterlassen.

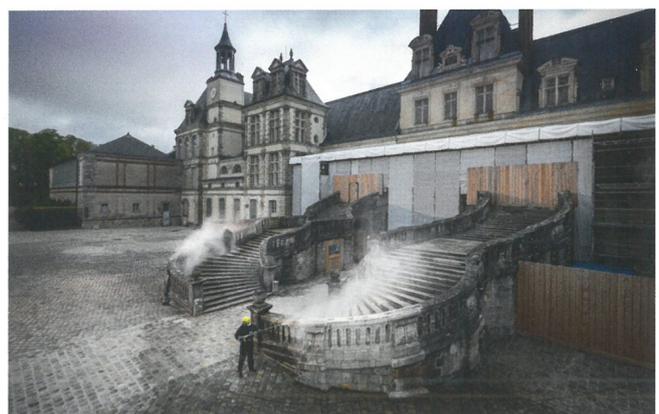
Gut zu sehen ist der Vorher-Nachher-Effekt.

wie Algen, Pilze, Flechten und schwarze Gipskrusten im Außenbereich angelagert. Um diese zu entfernen, ohne die Bausubstanz zu beschädigen, setzt Kärcher eine Vielzahl an sorgfältig ausgesuchten Reinigungstechniken ein. Zur Entfernung des biogenen Bewuchses im Außenbereich wurde zunächst ein Mittel aufgetragen, das diese weitgehend abtötet. Anschließend werden die Rückstände und übrig gebliebener Bewuchs mithilfe der Dampfstufe eines Heißwasser-Hochdruckreinigers schonend entfernt. Darüber hinaus werden die schwarzen Gipskrusten mit dem Mikropartikelstrahlverfahren schonend entfernt. Alle entstehenden Abwässer werden aufgefangen und fachgerecht entsorgt. In der Inneren Galerie werden Ruß, Fett und Staub mit der Dampfstufe des Heißwasser-Hochdruckreinigers und einem kleineren Dampfreiniger sowie die Kalkablagerungen im Mikropartikelstrahlverfahren entfernt.
