# (Nicht) alles im grünen Bereich

## Entfernen von Moosen und Algen auf Betonflächen

*Die Sächsische Landesbibliothek – Staats- und Universitätsbibliothek Dresden (SLUB) ist eines der jüngeren Architektur-Highlights von Elbflorenz. Aber auch an diesem im Jahr 2002 eröffneten Gebäudekomplex ist die Zeit nicht spurlos vorbeigegangen: Moose und Algen haben sich auf den Betonflächen ausgebreitet. In diesem Frühsommer wurde der Grünbelag nun fachgerecht entfernt.*

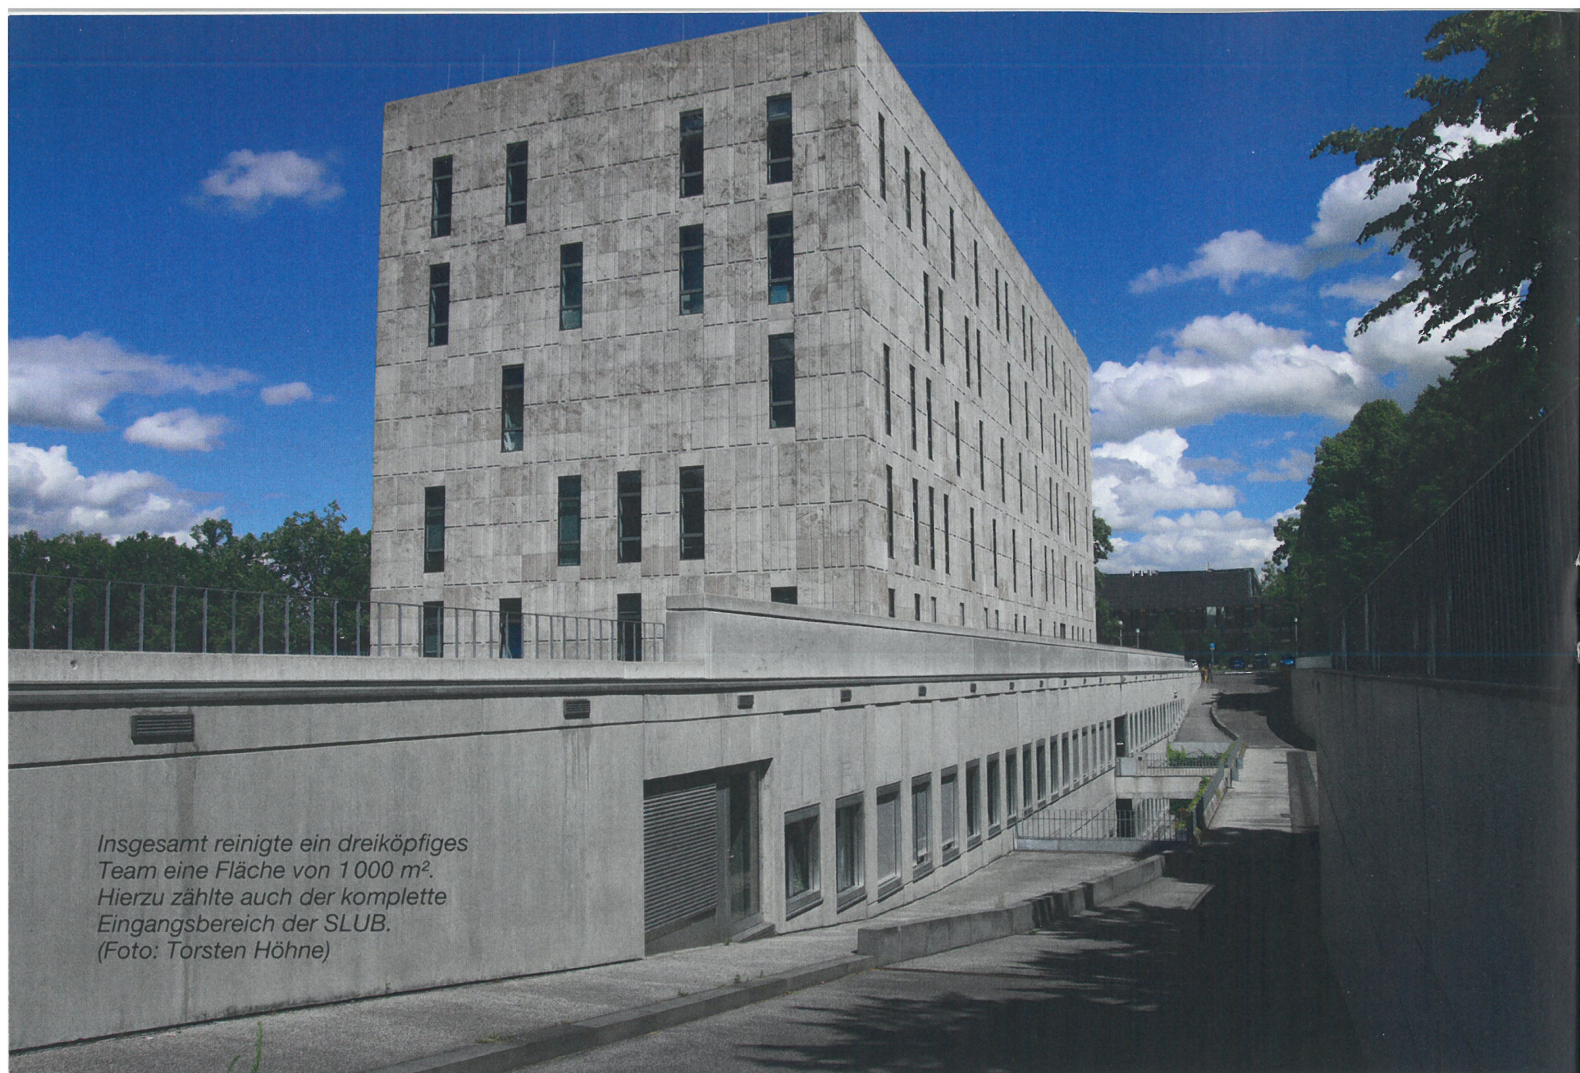
*Insgesamt reinigte ein dreiköpfiges Team eine Fläche von 1 000 m<sup>2</sup>. Hierzu zählte auch der komplette Eingangsbereich der SLUB.  
(Foto: Torsten Höhne)*

Insgesamt waren drei Mitarbeiter eine Woche lang mit der Reinigung der 1000 m<sup>2</sup> umfassenden Außenflächen der SLUB beschäftigt. Dann war der organische Bewuchs endgültig verschwunden. Bis zur nächsten Reinigung könnten weniger als zwei Jahrzehnte vergehen: Die milden, feuchten Winter der vergangenen Jahre begünstigen das Wachstum in der Botanik.

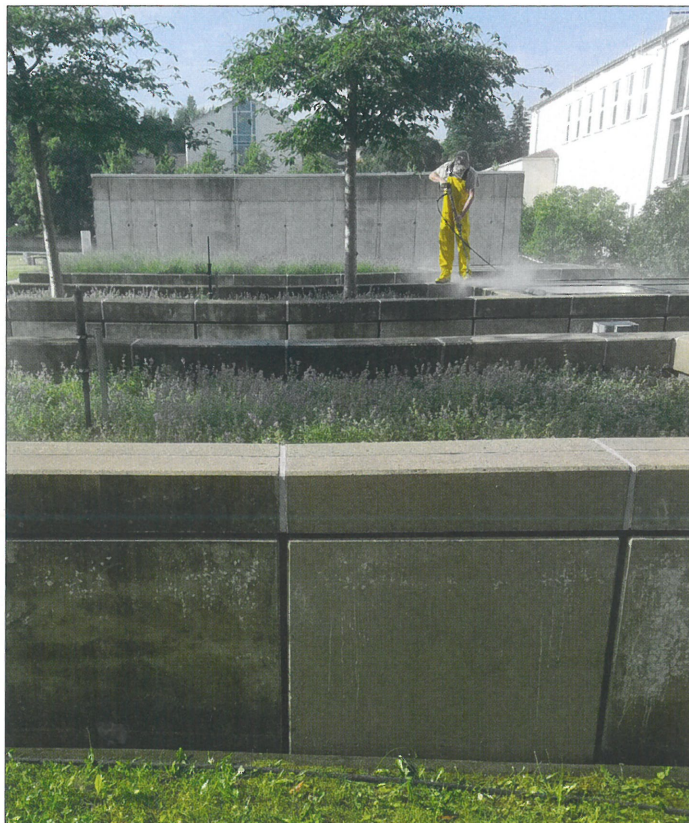
Seit der Eröffnung des Baus sind inzwischen fast 20 Jahre vergangen, in denen sich Moose, Flechten und Algen an sämtlichen Betonflächen der SLUB breitgemacht haben. In diesem Jahr hatte sich die Verwaltung der Sächsischen Landesbibliothek daher entschlossen, den Bewuchs entfernen zu lassen. Der Auftrag zur Reinigung von einem über 1000 m<sup>2</sup> großen Bereich erging an das Dresdner Unternehmen Graffiti-ex, die von ihrem Kooperationspartner Thoralf Hase Fassadenreinigung (Dresden) unterstützt wurden. „Der Grünbelag und die dunklen, teilweise streifigen Verfärbungen sind nicht nur unschön anzusehen, sondern können auch die Bausubstanz schädigen“, erläutert Torsten Höhne, Geschäftsführer von Graffiti-ex. „Der ungewünschte Bewuchs bildet sich besonders an baumumstandenen Flächen, die regelmäßiger Nässe ausgesetzt sind und Feuchtigkeit aufnehmen. Dazu

*Ein knapp 20-jähriger Bewuchs aus Algen, Moosen und Flechten überzog die Betonflächen der SLUB. Ein gereinigtes Element (Mitte) zeigt den Vergleich vorher-nachher. (Foto: Thoralf Hase Gebäudereinigung)*

zählen beispielsweise die betonierten Lichtschächte und Versorgungszugänge der SLUB. Sie sind jedem Wetter ausgesetzt und bieten Moosen, Algen, Pilze und Flechten optimale Wachstumsbedingungen. Einmal angesetzter Grünbelag wächst weiter, denn er verhindert ein Abtrocknen des Baumaterials. Dadurch können sich Nässeflecken oder sogar Schimmel bilden, dem sich nur mit deutlich höherem Aufwand und Verwendung einer chemischen Keule beikommen lässt. Zudem können sie Fassadenfarben zerstören und dadurch das Eindringen von Feuchtigkeit in Putz und Mauerwerk begünstigen. Die biologischen Organismen sollten daher frühzeitig und möglichst vollständig entfernt werden, um weitreichende Folgen an einem Gebäude zu vermeiden.“

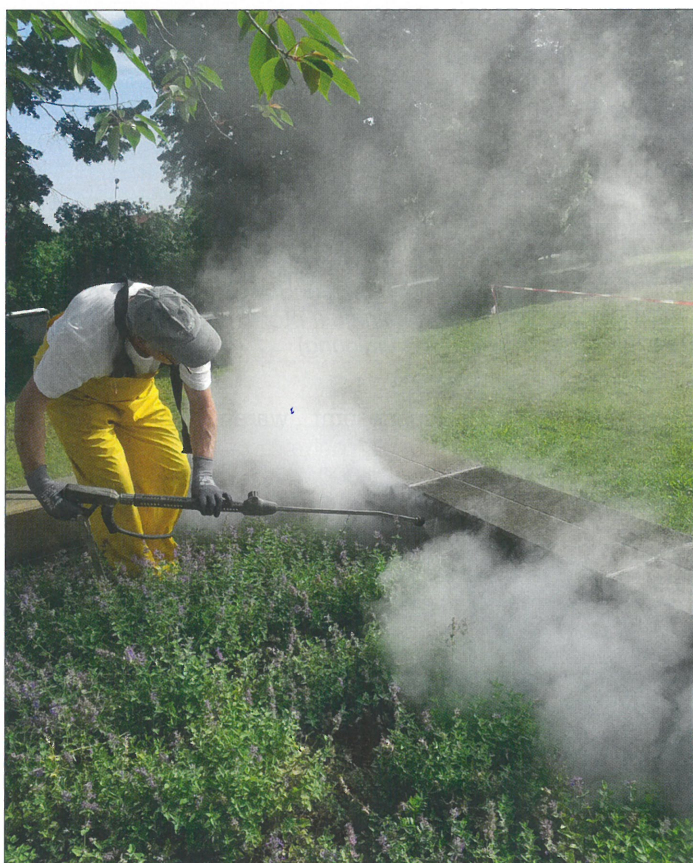
*Bei der Vorreinigung mit einem Druckstrahler und Heißwasser wird die Zellstruktur vieler Pflanzen zerstört und angelagerter Schmutz abgetragen. (Foto: Thoralf Hase Gebäudereinigung)*

Holz und einer flüssigkeitsdichten, chemikalienresistenten Folie gebaut. In diesen, für jedes Objekt individuell angepassten Becken werden die entstehenden Abwässer gesammelt; sie werden anschließend mit einem Spezialfahrzeug abgepumpt und nachweislich fachgerecht entsorgt. Danach begannen die eigentlichen Arbeiten. Zuerst wurden die betroffenen Flächen stückweise mit einem Druckstrahler und Heißwasser vorge-

reinigt. „Das warme Wasser trägt angelagerten Schmutz ab und zerstört die

Zellstruktur vieler Pflanzen. Allerdings sterben nicht alle Organismen durch den thermischen Prozess ab. Verbliebener Bewuchs musste daher noch mit einem Moos- und Algenentferner nachbehandelt werden. Die nachzubearbeitenden Flächen wurden direkt nach der Heißwasser-Reinigung durch Kontrollen ermittelt. Wo es notwendig war, wurde die milde Chemikalie auf den Beton aufgesprüht. Dabei kamen wir mit vergleichsweise geringen Mengen aus, denn der Baustoff hatte bereits Feuchtigkeit aufgenommen. Dadurch wird ein zu tiefes Eindringen vermieden und die Ein-

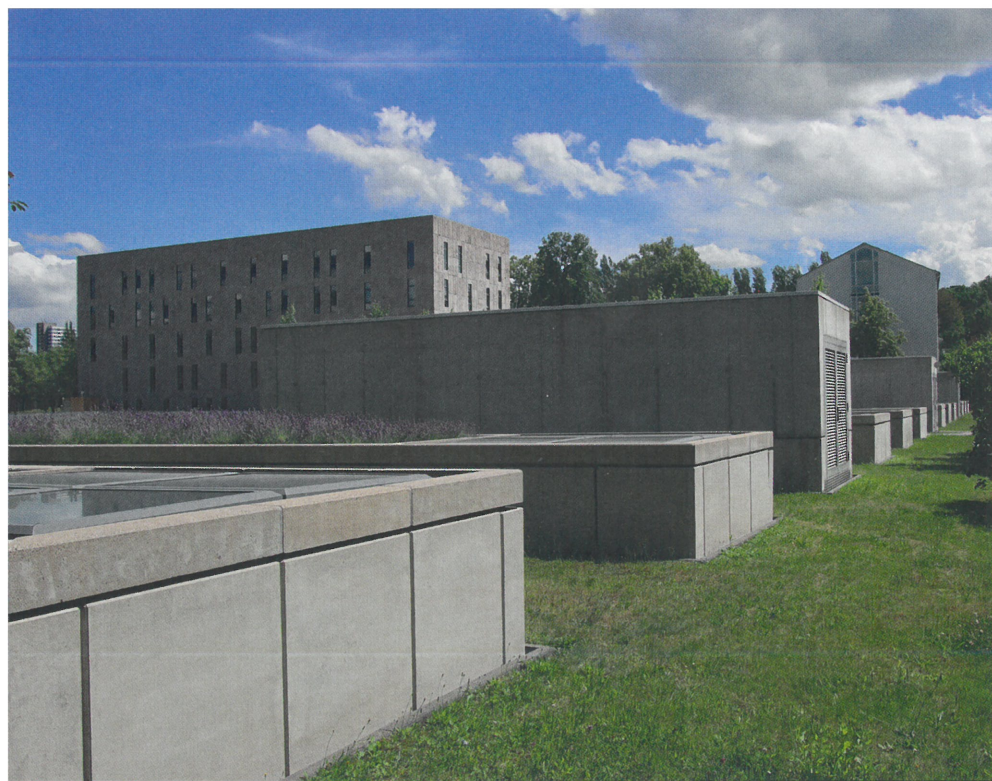
Nach einwöchiger Reinigung hatten die Außenflächen der SLUB wieder ihr ursprüngliches Aussehen zurück. (Foto: Torsten Höhne)

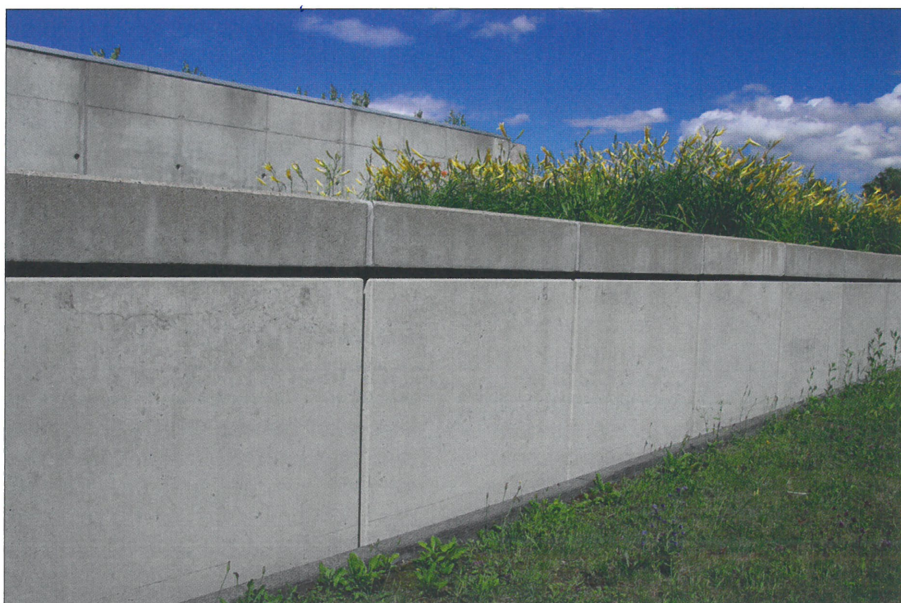
Die Mikroorganismen, die sich an den Außenanlagen angesetzt hatten, waren nach Behandlung mit Heißwasser-Druckstrahl- und Algenentferner verschwunden. (Foto: Torsten Höhne)

wirkzeit verkürzt“, erläutert Torsten Höhne. „So konnten wir schon kurz darauf mit dem Abspülen des Mittels und der abgelösten Pflanzenreste beginnen.“

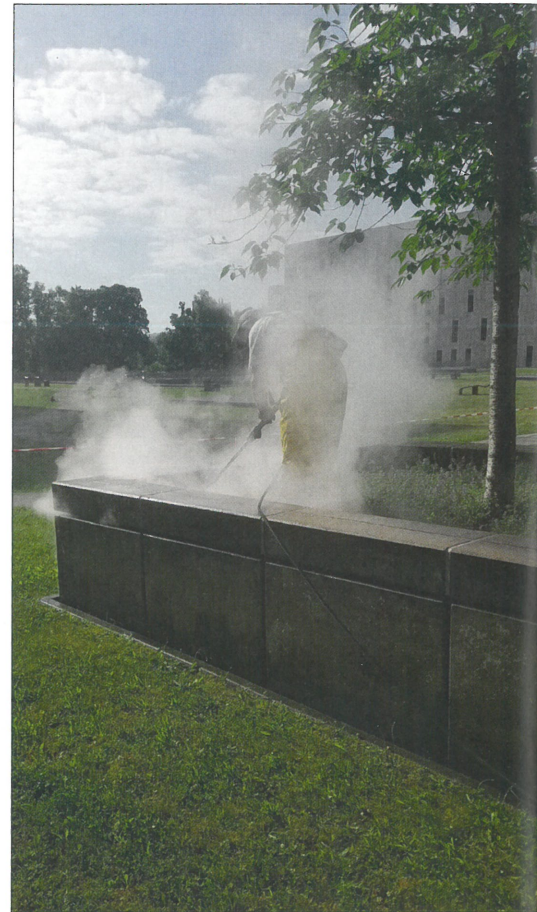
Jedes bepflanzte Betonelement wurde von innen und anschließend von außen gereinigt. (Foto: Thoralf Hase Gebäudereinigung)
