der bauschaden

Sanft zu weichem Stein

Graffitis mit der richtigen Chemie schonend entfernen

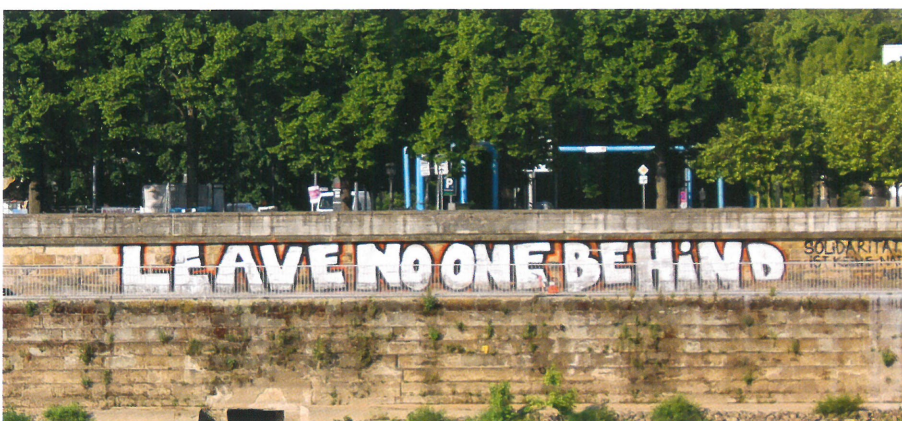
(1) Mit einer politischen Botschaft in Silber, Schwarz und Rot hatten sich Mitte Mai 2020 Graffiti-Sprayer direkt unterhalb des Sächsischen Landtags verewigt.

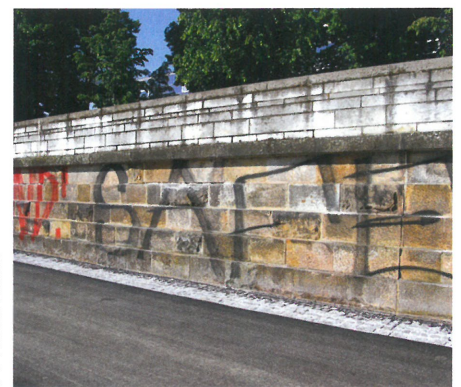
(2) Ärgeris unterhalb des Sächsischen Landtags: politische Parolen in rotem Lack- und schwarzem Bitumenspray

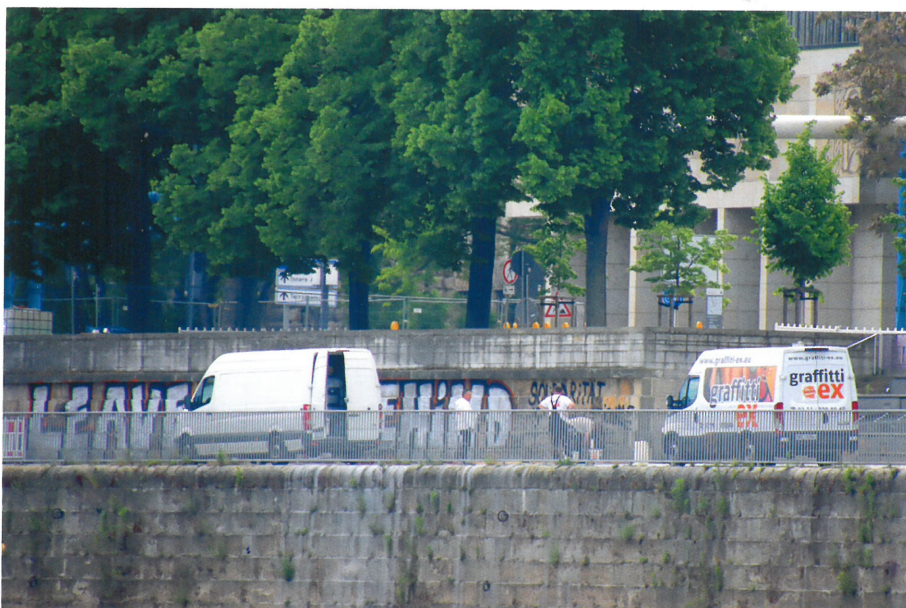
(3) Das Team von Graffiti-ex musste Metallic-, Farblack- und Bitumensprays von der Sandsteinmauer entfernen.

Für die Arbeiten unterhalb des Landtags fiel die Wahl der Reinigungsmittel auf eine farbbaffine, alkalische Paste zur Beseitigung des Bitumensprays und der farbigen Lacke. Die Beseitigung des Metallic-Sprays wurde hingegen mit einem alkalischen Abbeizer durchgeführt, welcher die silberfarbigen Aluminiumpigmente innerhalb weniger Minuten zerstört und den darunterliegenden Baustoff wieder freigibt.

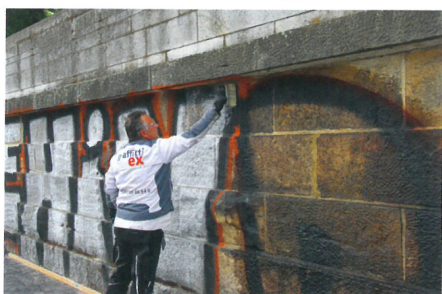
(4) Das Metallic-Spray wird mit einem alkalischen Reinigungsmittel behandelt, das die Aluminiumpigmente innerhalb von 15 Minuten zerstört.

Die beiden Reinigungsmittel wurden im Anschluss an die erste Vorreinigung mit breiten Pinseln auf die Graffiti aufgetragen. Nach einer Einwirkzeit von etwa 15 min wurde der Chemikalien-Farbstoff-Mix mit Druck und heißem Wasser abgespült, wobei die Schmutzflotte in den zuvor gebauten Becken aufgefangen wurde. Anschließend wiederholte sich die Prozedur: Insgesamt wurden die mit den Bitumensprays beschmierten Flächen vier Mal behandelt, die farbigen Lacksprays erforderten bis zu drei Durchgänge, und das Metallic-Spray war

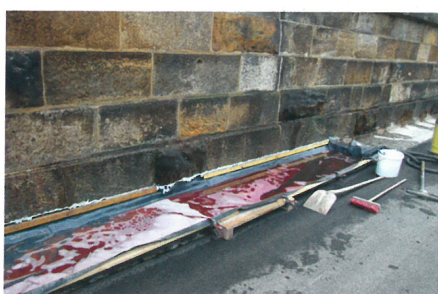
(5) Die Schmutzflotte aus Wasser und eingesetztem Reinigungsmittel wird in dem dafür gebauten Becken aufgefangen, anschließend abgepumpt und fachgerecht entsorgt.

Die chemische Entfernung der Graffiti von Dresdens ehemaliger Befestigungsmauer verlief in vier Phasen. Im ersten Schritt wurde die Baustelle gesichert, um auf dem begrenzten Platz Kollisionen zwischen Radfahrern und Unternehmensmitarbeitern zu verhindern und Kontaktstrahlen mit den eingesetzten Substanzen zu minimieren. Anschließend bauten die Mitarbeiter aus Holz und einer flüssigkeitsdichten, chemikalienresistenten Folie Wannen vor die zu behandelnden Abschnitte. In diesen, für jedes Objekt angepassten Becken wurden die entstehenden Abwässer auf-

gefangen und von einem Spezialfahrzeug abgepumpt. Entsprechend den Vorgaben der Stadtentwässerung Dresden wurden die Abwässer mittels Sedimentation oder unter Anwendung geeigneter Flockungsmittel von Schwermetallen separiert und schließlich einer zugelassenen Abwasserbehandlungsanlage zugeführt.

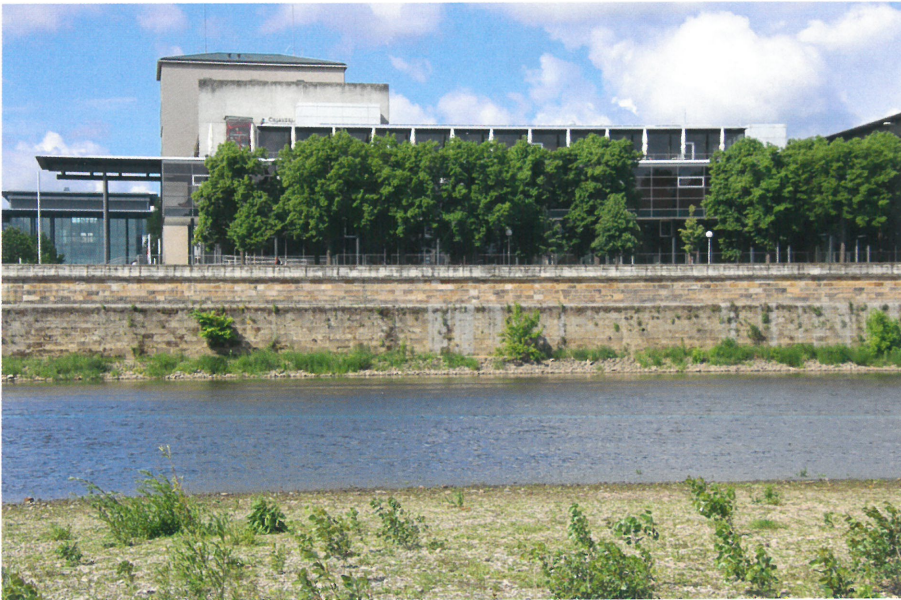
(6) Nach zwei Arbeitstagen war die ehemalige Befestigungsmauer unterhalb des Sächsischen Landtags wieder Graffiti-frei.

Nach dem letzten Abspülen wurde der pH-Wert an dem feuchten Sandstein gemessen. „Nach dem Reinigungsprozess muss der Sandstein einen neutralen pH-Wert (pH 7) haben, damit später keine ungewünschten chemischen Reaktionen auftreten“, erklärt Torsten Höhne. „Da die ehemalige Befestigungsmauer mit basischen Abbeizern gereinigt wurden, haben wir sie abschließend noch mit leicht sauer eingestelltem Wasser (pH 5,5) abgespült und dadurch zurückgebliebene Alkalien neutralisiert.“

Am Ende blieb der Sandstein übrig, der seine Patina und Diffusionsfähigkeit innerhalb von zwei Arbeitstagen zurückgewonnen hatte. Der zeitliche Aufwand war im Fall des Sächsischen Landtags somit überschaubar, denn für die benutzten Sprays, die zu bearbeitenden Flächen und den Untergrund hatten die Firmen bereits Erfahrungswerte.
