BODENRENOVIERUNG IN KLEINEN SCHRITTEN

HISTORISCHE **AUFGABE GELÖST**, PATINA ERHALTEN

Die Ernemann Werke in Dresden sind ein Wahrzeichen der Stadt und Sitz der Technischen Sammlungen. In der ehemaligen Kamera-Fabrik finden regelmäßig Veranstaltungen statt. Für die nächste geplante Schau soll nun erstmals auch die Museumswerkstatt genutzt werden. Nachdem die Maschinen abtransportiert und der alte Nadelfilz-Belag herausgerissen waren, blieb eine mit Klebstoff überzogene Fläche zurück. Zwei Dresdener Unternehmen haben den Original-Fußboden wieder freigelegt.

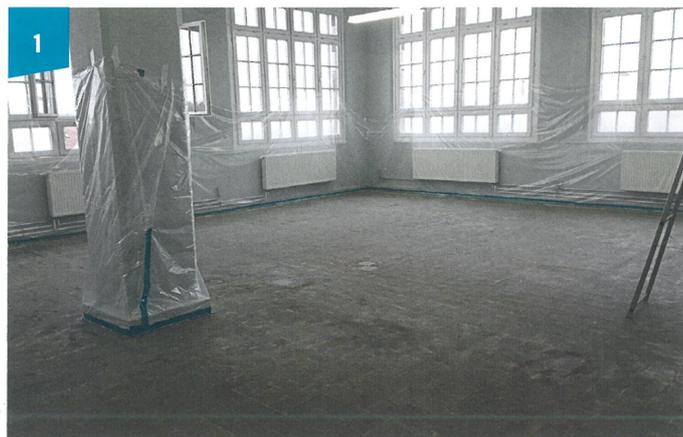
- 1 Wegen der wasser- und chemikalienbasierten Tätigkeiten wurden die Wände und Säulen der ehemaligen Museumswerkstatt mit Folie abgehängt.
- 2 Für den Abtrag des alten Teppichklebers trugen die Experten maschinell eine gleichmäßige Schicht eines pastösen Abbeizers auf.
- 3 Aus Gründen des Arbeitsschutzes und zur Minimierung von Gerüchen wurde eine leistungsfähige Absaugvorrichtung aufgestellt.
- 4 Nach einer 24-stündigen Einwirkzeit hatte der Abbeizer die Klebstoffschichten durchdrungen, so dass sie abgespachtelt werden konnten.

Nachdem das Verfahren klar war, wurde die „Baustelle“ in Phase 2 für die wasser- und chemikalienbasierten Tätigkeiten vorbereitet und die Wände und Säulen mit Folie abgehängt. Aus Gründen des Arbeitsschutzes wurde zudem eine leistungsfähige Absaugvorrichtung aufgestellt, mit der die gebrauchte Luft aus dem Innenraum nach draußen abgeführt wurde.

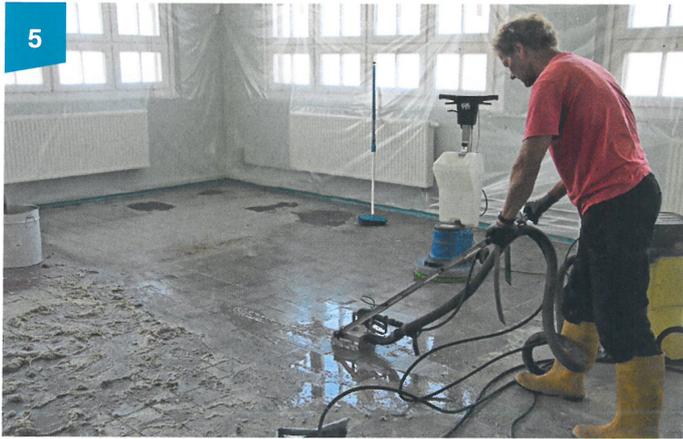
- 5 Die Abbeiz-Reste wurden mit Wasser und einer Hochdruckreinigungskrake mit Vakuumsauger entfernt.
- 6 Nach der vollständigen Entfernung des Klebstoffs führten die Reinigungsexperten eine Grundreinigung der Originalfliesen durch.
- 7 Im letzten Arbeitsschritt wurden die Fliesen mit einem leicht alkalischen Reinigungsmittel neutralisiert.
- 8 Durch die fachgerechten Reinigungsarbeiten wurde die Historie des originalen Bodenbelags mit all seinen Besonderheiten wieder zum Vorschein gebracht.

abgespachtelt. Die Pampe wurde in Sammelbehälter gegeben und zur fachgerechten Entsorgung gebracht. Im nächsten Arbeitsschritt mussten die verbliebenen Reste des Abbeizers mit Wasser abgewaschen werden. Hierzu wurde eine Hochdruckreinigungskrake mit Vakuumsauger eingesetzt. „Nach der ersten Nassbehandlung war bereits der ursprüngliche Boden zu erkennen. In den rutschhemmenden, genoppten Fliesen hatte sich jedoch der Schmutz vieler Jahrzehnte festgesetzt, weshalb wir anschließend eine Grundreinigung durchgeführt haben“, erläutert Torsten Höhne. „Dazu haben wir die Fläche mehrmals mit einer Einscheibenmaschine mit Mikrofaserpads und einem leistungsfähigen Steinreinigungsmittel für Granit abgefahren und danach noch einmal mit der Hochdruckreinigungskrake gereinigt. Im letzten Arbeitsgang wurde die gesamte Fläche mit einem Wischautomaten und einem leicht alkalischen Unterhaltsreiniger neutralisiert. Schlussendlich lag uns das Original mit den unverkennbaren Spuren einer langen industriellen Nutzung zu Füßen.“
